# TECHNICKÉ POSOUZENÍ STÁVAJÍCÍHO STAVU

## „ZHODNOCENÍ STÁVAJÍCÍHO STAVU NOVOSTAVBY BYTOVÉHO DOMU“

BYTOVÝ DŮM v ulici Nová Kolonie 2604/8, Praha 5

V Praze dne 15. 09. 2010

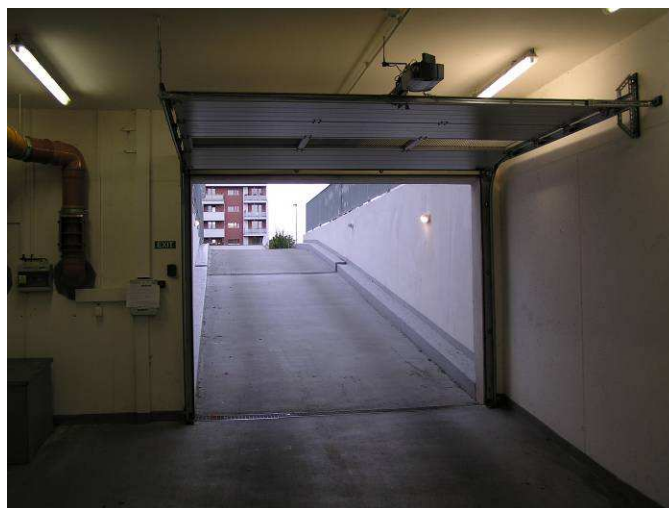
Obrázek 1

- nefunkční garážová vrata – prasklá pružina. Dle informace je v současnosti zajišťována oprava (obrázek 1)

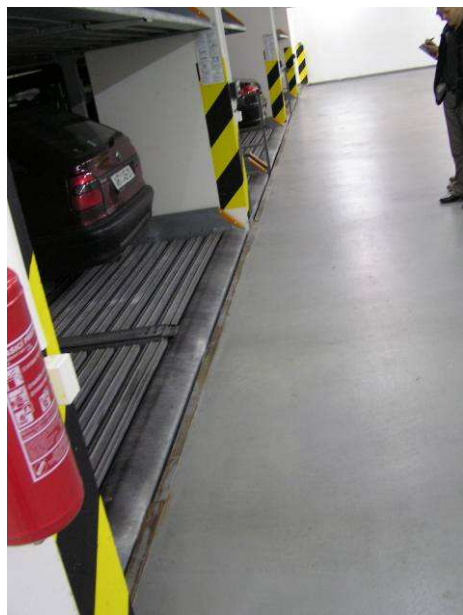
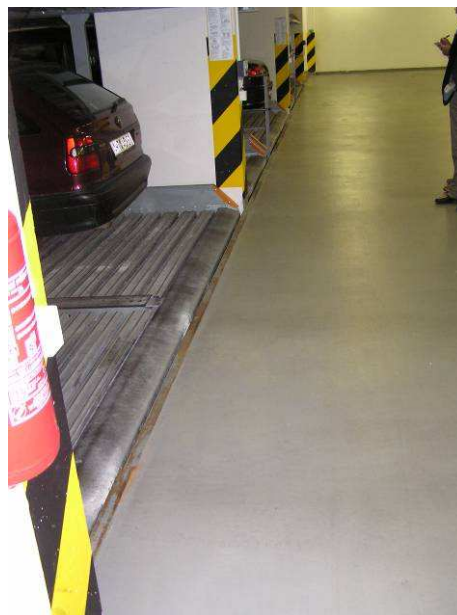
- koroze na ukončovacích lištách podlahy před parkovacími zakladači (obrázek 2, 3)

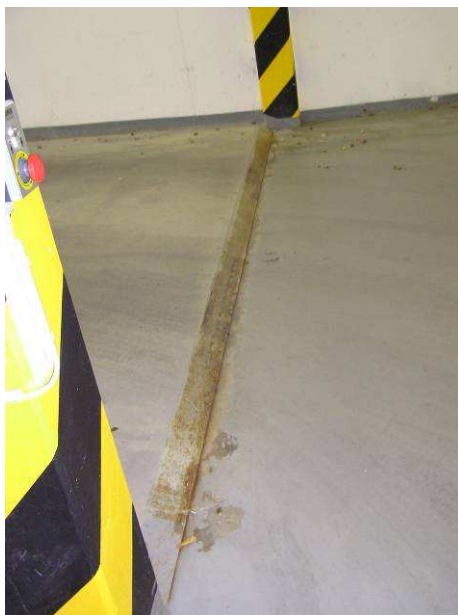
**Obrázek 4**

- koroze přechodové lišty mezi nájezdem do garáže a vodorovné plochy podlahy garáže – přechod výškové úrovně (obrázek 4)

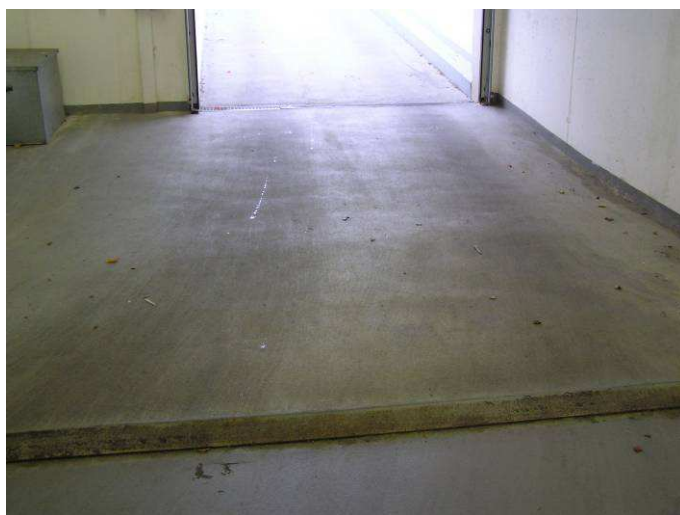
**Obrázek 5**

- „odřený“ ochranný nátěr betonové plochy, a to vnitřní nájezdové plochy - šikmá plocha (obrázek 5)

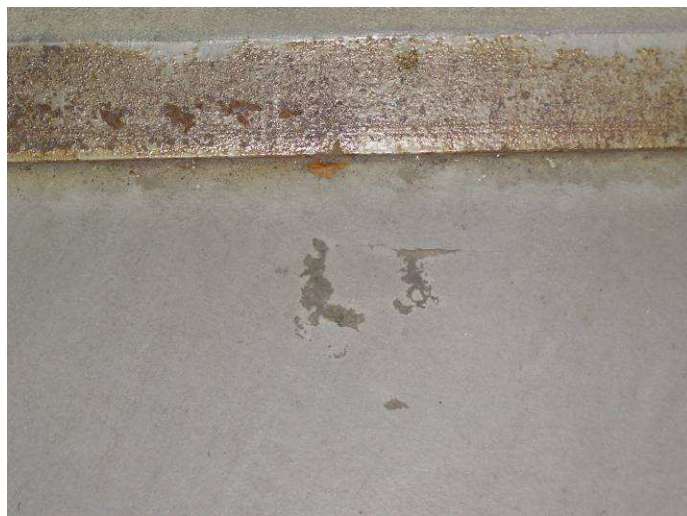
**Obrázek 6**

- prasklá podlaha garáže – vodorovná část u přechodové lišty mezi nájezdem do garáže a vodorovné plochy podlahy garáže – přechod výškové úrovně (obrázek 6)

Obecně lze konstatovat, že se převážně jedná o vady v 1.NP – garáže a na venkovních plochách. Za největší technický problém lze považovat praskající železobetonové konstrukce kolem vjezdu do garáže, kde dochází k destrukci povrchových úprav a k celkovému znehodnocení těchto konstrukcí vlivem zatékání dešťových vod do vznikajících trhlin.

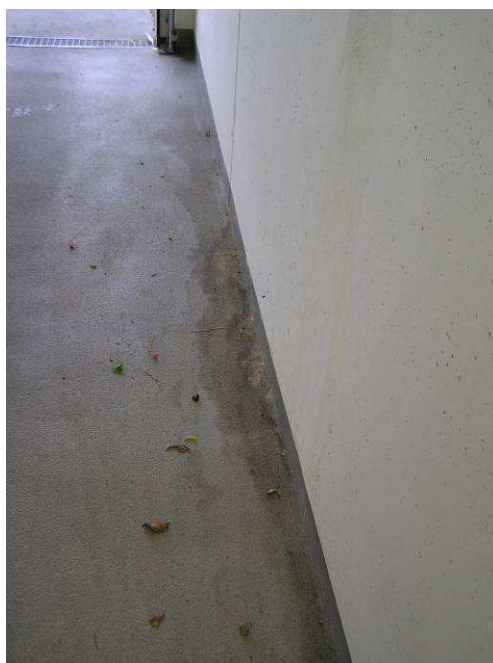
**Obrázek 7**

- podél severní strany garáže, od garážových vrat na šikmé ploše a dále na vodorovné ploše podlahy zjištěny „mastné“ plochy neznámého původu (obrázek 7)

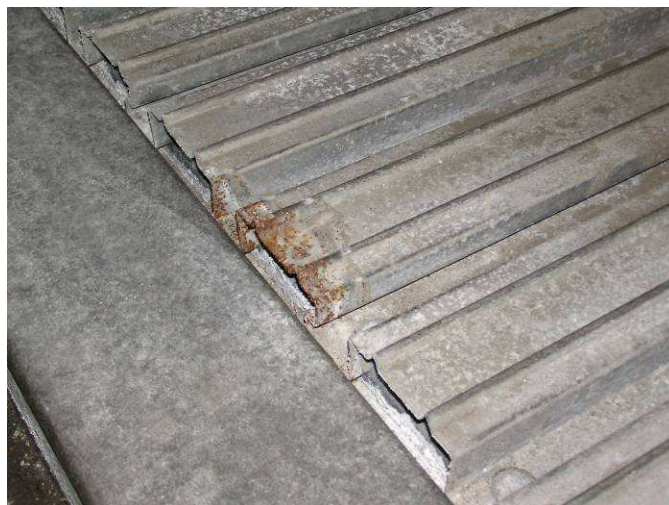
Obrázek 8

- koraze na ocelové podlaze garážového zakladače pro parkování!!! (obrázek 8)

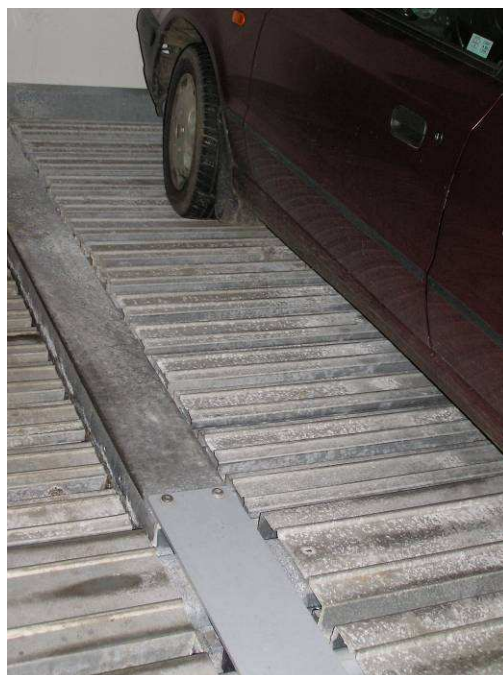
Obrázek 9

- některá parkovací stání na garážovém zakladači silně zasolená!!! (obrázek 9)

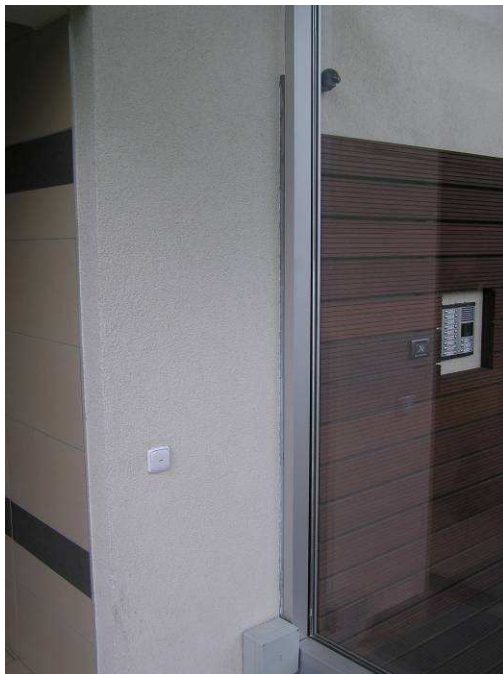
Obrázek 10

- nedokončena oprava kolem vchodových dveří do objektu bytového domu – povrchová úprava, při vnitřním pohledu vlevo (obrázek 10)

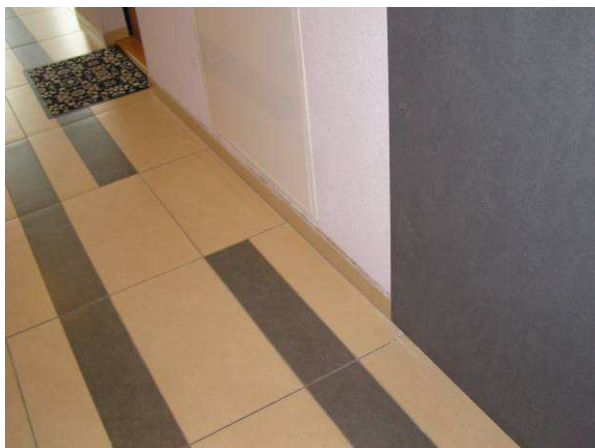
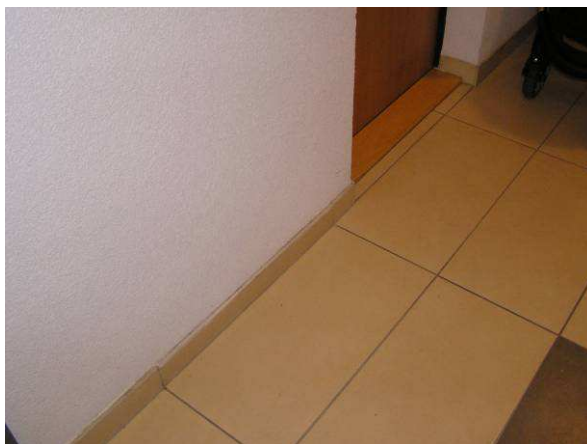
- chodba k bytovým jednotkám – na několika místech nesoudržný (odlepený) keramický sokl (obrázek 11, 12)

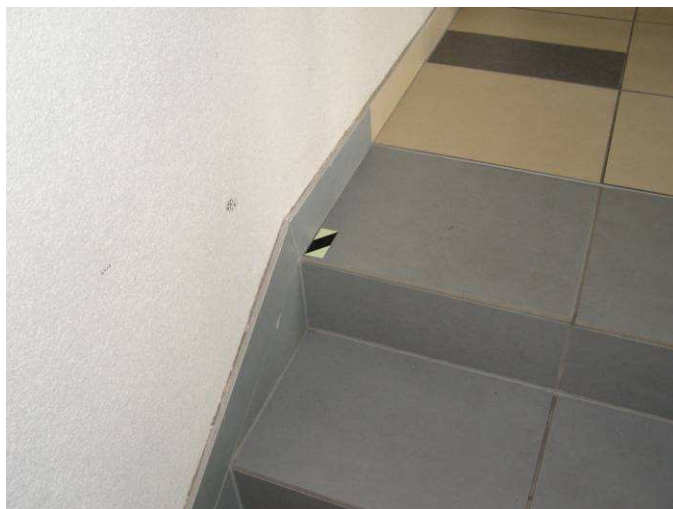
**Obrázek 13**

- schodišťové rameno z 1.NP do 2.NP – poslední dva schodišťové stupně do 2.NP nesoudržný (odlepený) keramický sokl (obrázek 13)

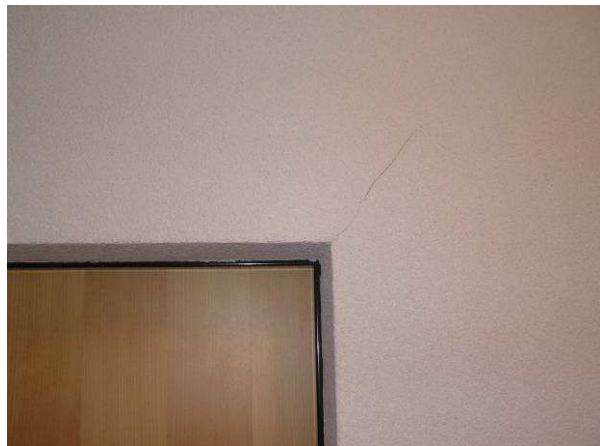
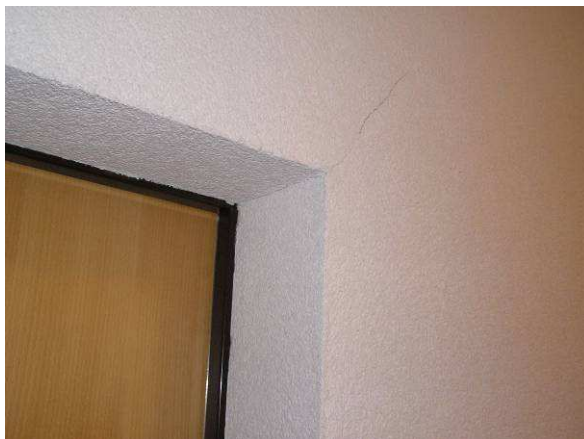
- vnější prostor u vchodových dveří do bytové jednotky č.22 - trhliny v omítce kolem vstupních dveří do bytu vpravo nahoře (obrázek 14, 15)

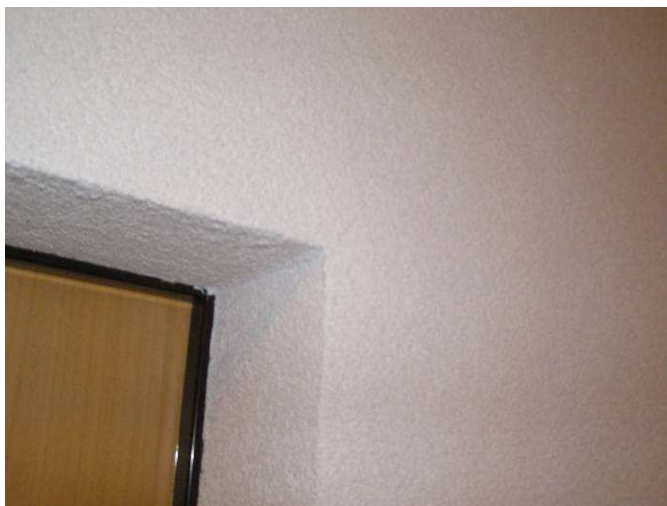
**Obrázek 16**

- vnější prostor u vchodových dveří do bytové jednotky č.32 - trhliny v omítce kolem vstupních dveří do bytu vpravo nahoře, menší rozsah trhliny, než u bytu č.22 v 2.NP (obrázek 16)

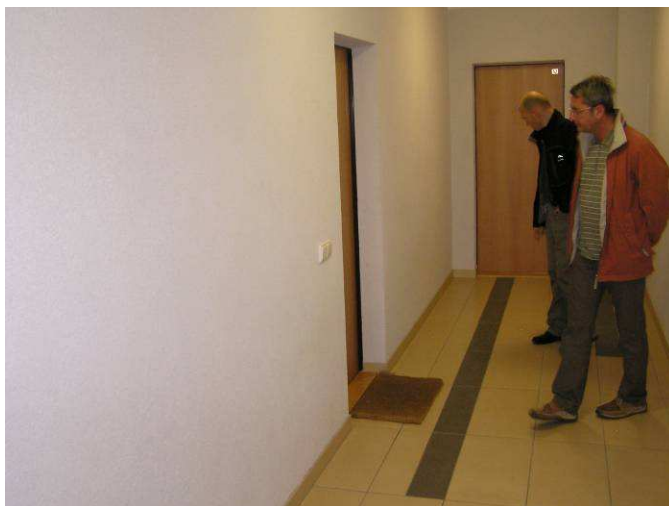
Obrázek 17

- chodbový prostor k bytovým jednotkám – do výšky cca 1m viditelné tmavé plochy („fleký“) po levé straně při pohledu na čelní dveře od bytové jednotky (obrázek 17)

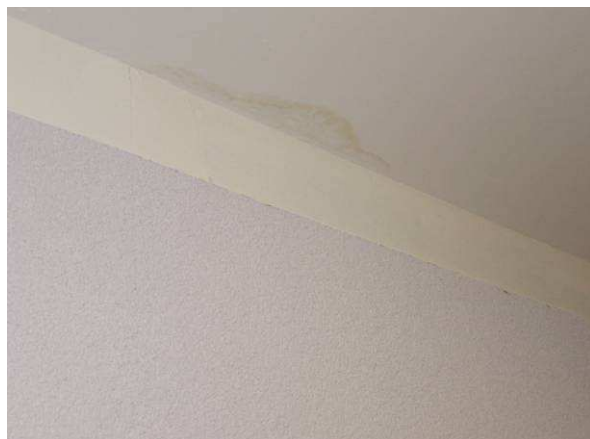
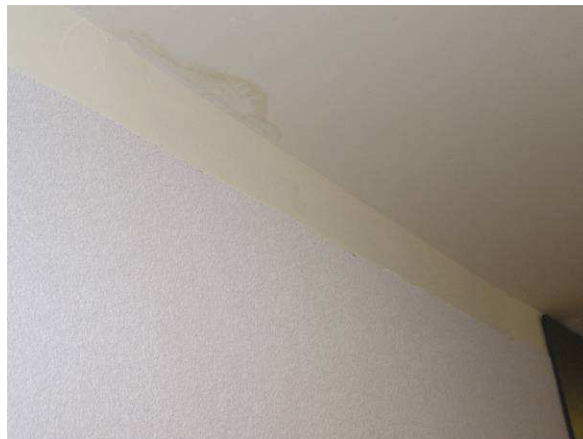
- viditelné místo na stěně a stropu po zatečení terasou nad hydrantem (obrázek 18, 19)

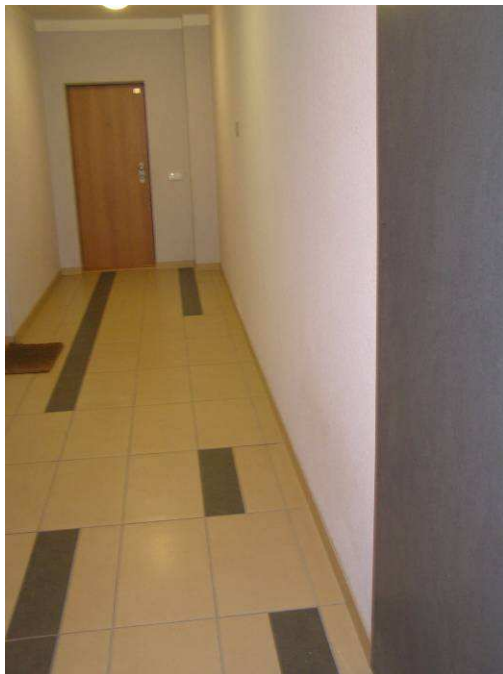
**Obrázek 20**

- chodbový prostor k bytovým jednotkám – do výšky cca 1m viditelné tmavé plochy („fleky“) po obou stranách (obrázek 20)

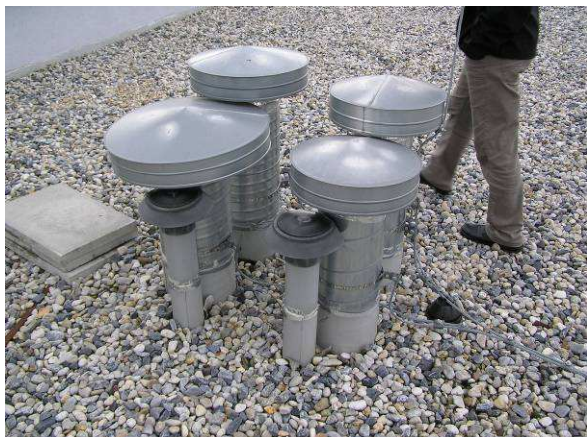
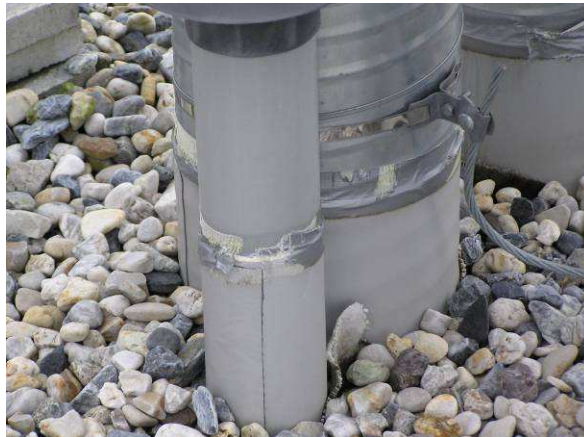
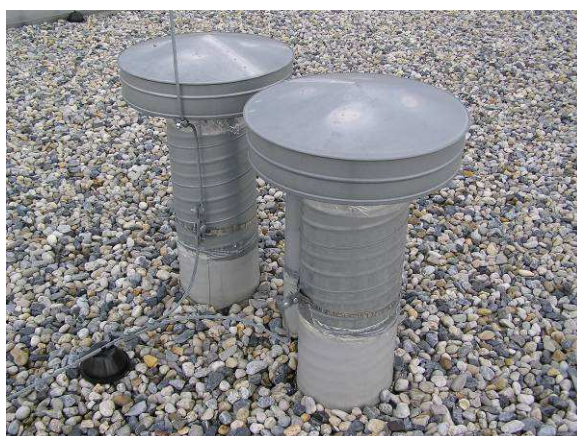
- odvětrávací komínky od kanalizace a vzduchotechniky – nutná oprava přechodu potrubí a nástavce komínku (obrázek 21, 22, 23)

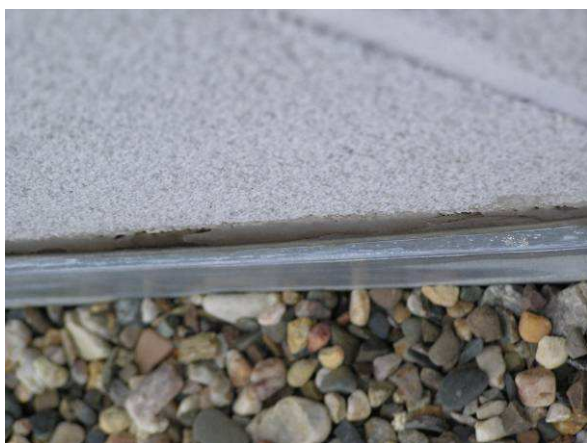
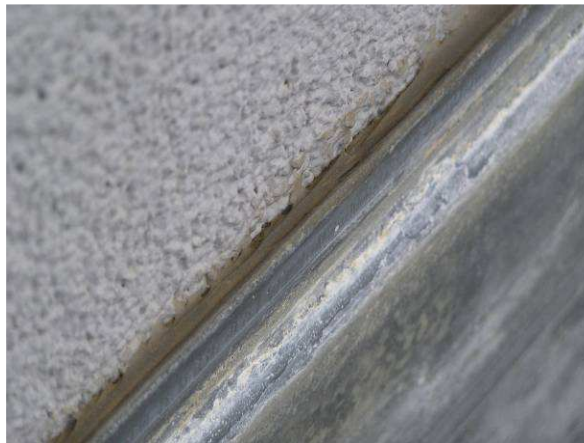
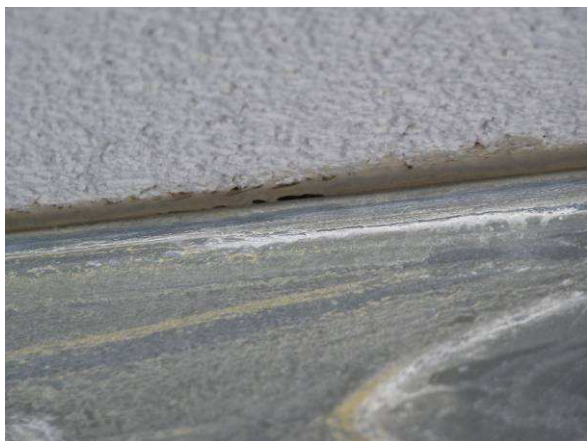
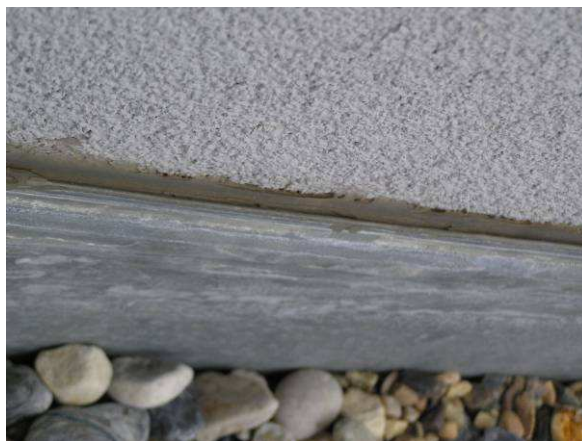
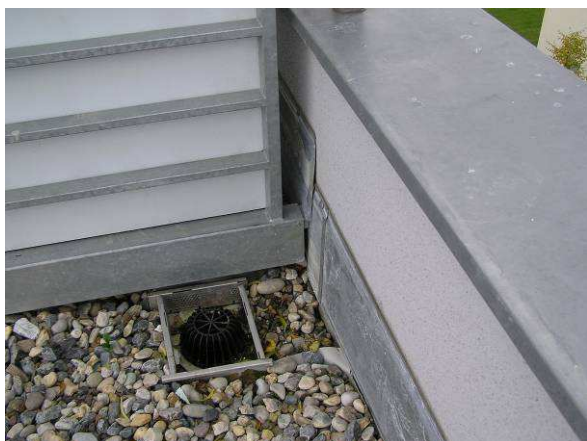
- terasa v 5.NP severozápad - ukončení svislého oplechování na atikové zídce, oprava silikonování (obrázek 24, 25, 26, 27, 28)

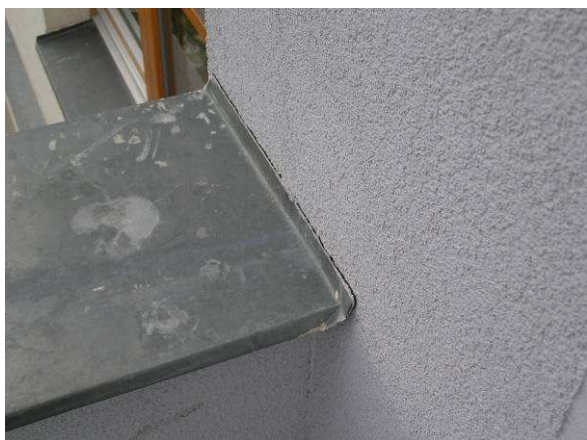
**Obrázek 29**

- terasa v 5.NP severovýchod – mezera ve styku oplechování atiky k obvodovému plášti domu (obrázek 29)

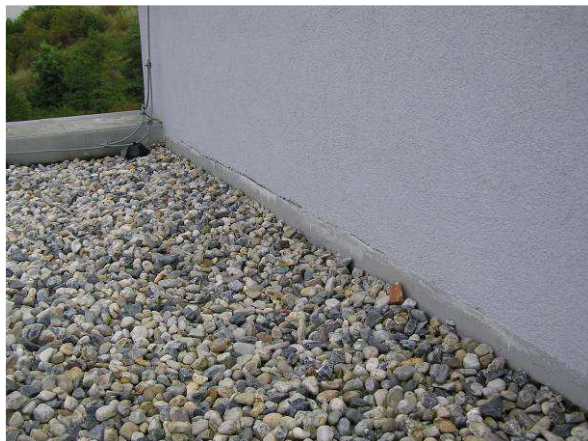
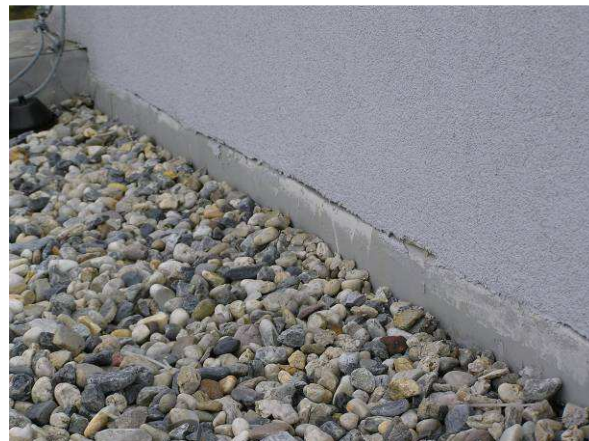
- střecha – nižší úroveň (boční části vrchní úrovně střechy – přístup na střechu)
- vodorovná spára mezi ukončením hydroizolace střechy a svislou stěnou střešní nástavby (obrázek 30, 31)

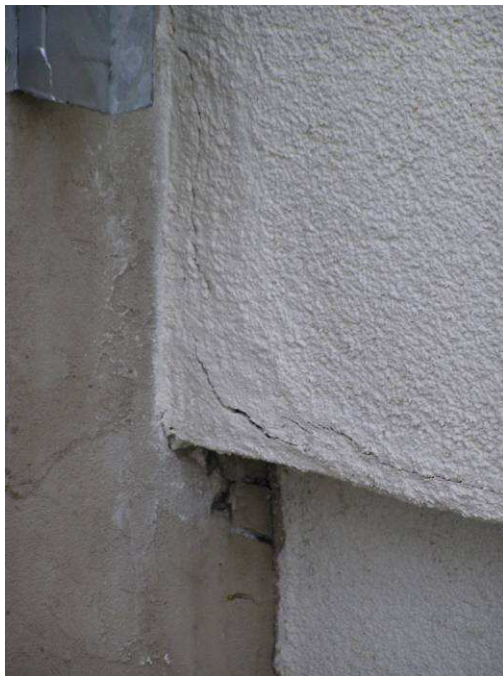
Obrázek 32

- trhlina v obvodovém plášti – roh přístupová rampa a plocha objektu (obrázek 32)

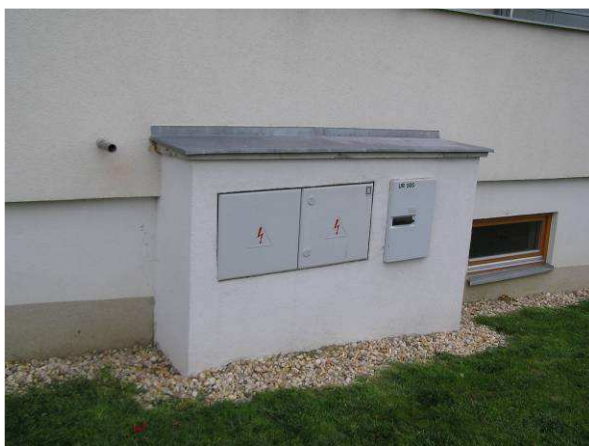
Obrázek 33

- trhliny mezi přizděným objektem „kiosku“ elektro a obvodovým pláštěm bytového domu (obrázek 33)

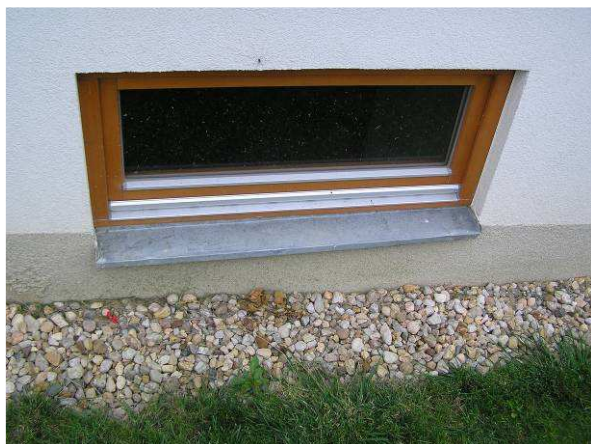
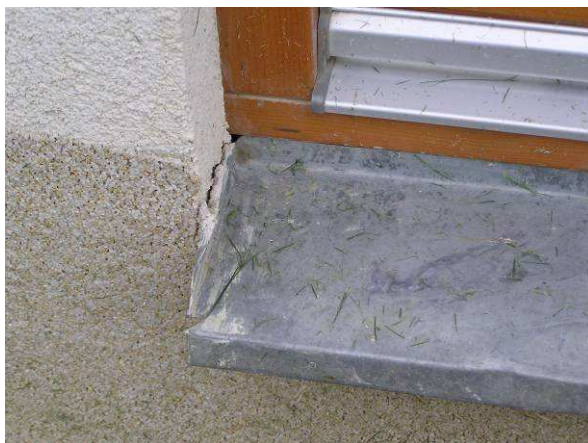
- poničený a nefunkční vnější parapet sklepního okna – vedle kiosku elektro, západní strana (obrázek 34, 35)

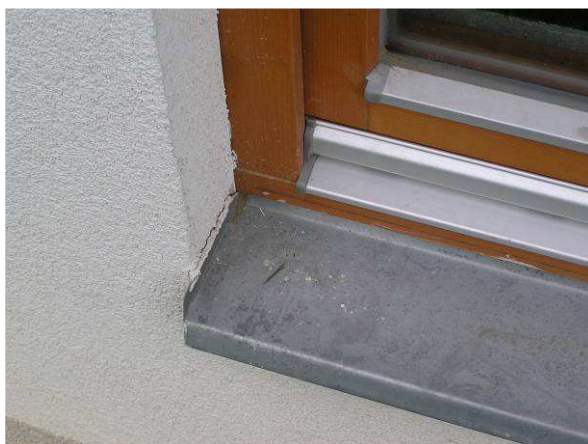
**Obrázek 36**

- trhliny na vnějším ostění sklepních oken u parapetu, západní strana (obrázek 36)

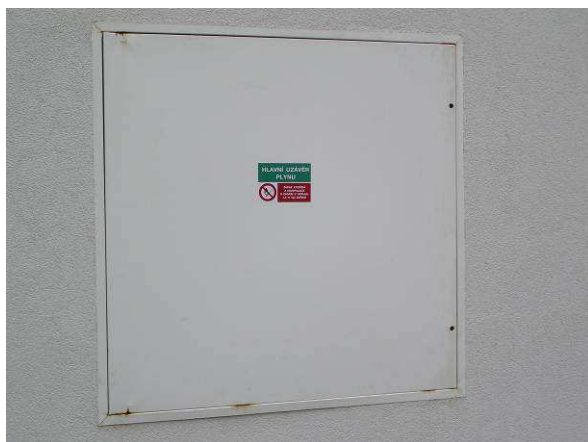
**Obrázek 37**

- hlavní uzávěr plynu – koroze ocelového rámu a dvířek (obrázek 37)

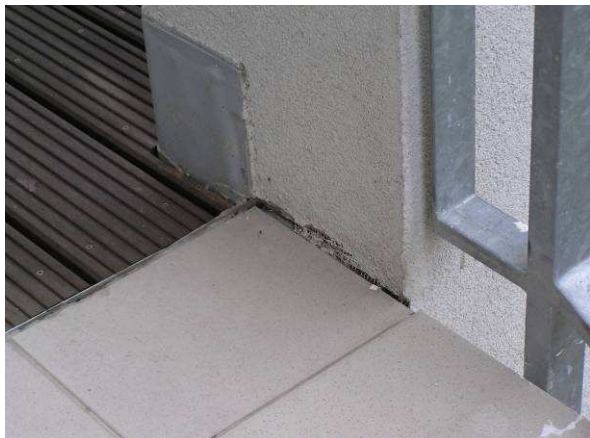
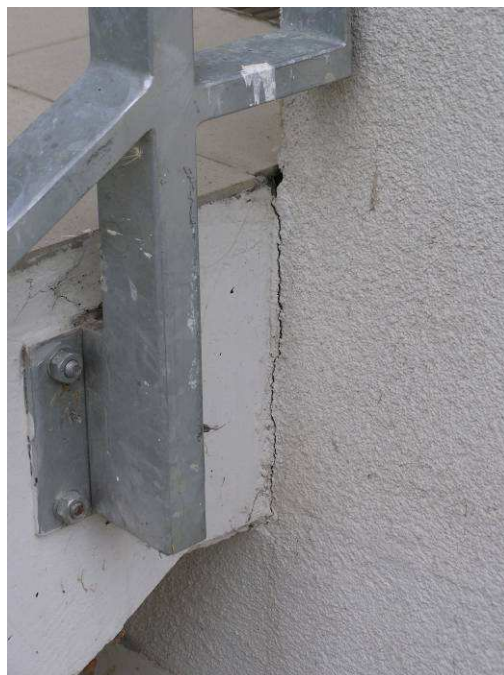
- zadní venkovní schodiště z přístupové terasy vstupu do objektu – trhliny ve styku mezi keramickou dlažbou a sloupem, dále trhliny mezi schodišťovým ramenem a sloupem (obrázek 38, 39)

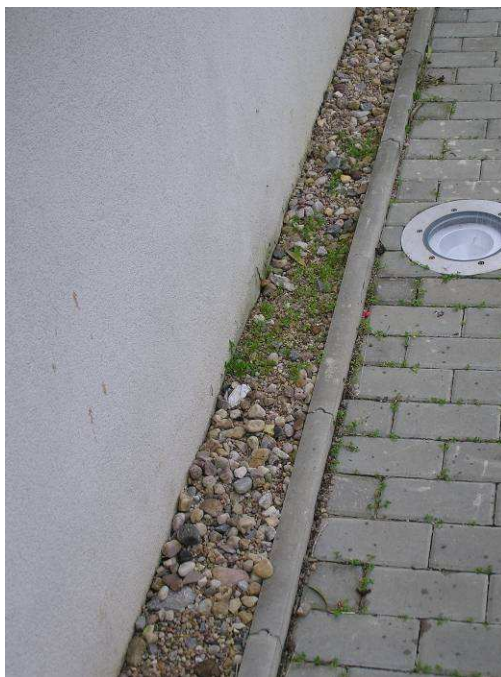
**Obrázek 40**

- soklová část pod přístupovou terasou vstupu do objektu – vztlínající vlhkost způsobující opadávání povrchové úpravy obvodové stěny (obrázek 40)

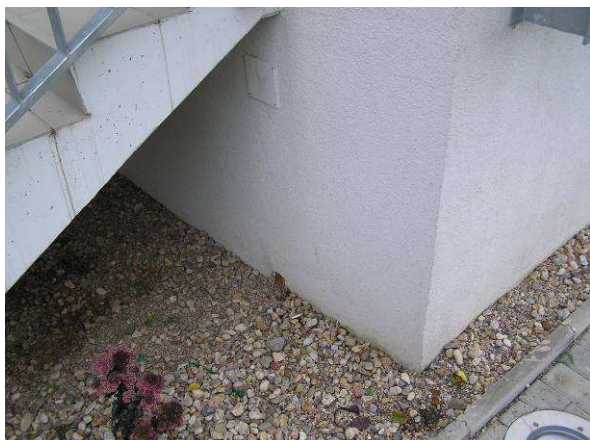
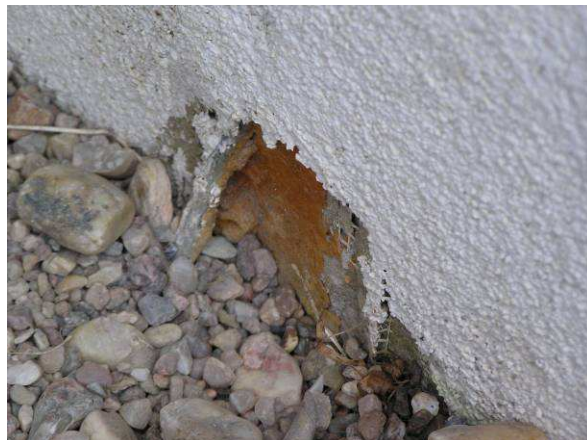
- viditelný elektrický kabel pro venkovní osvětlení zapuštěný v zámkové dlažbě – pod zadním venkovním schodištěm (obrázek 41, 42)

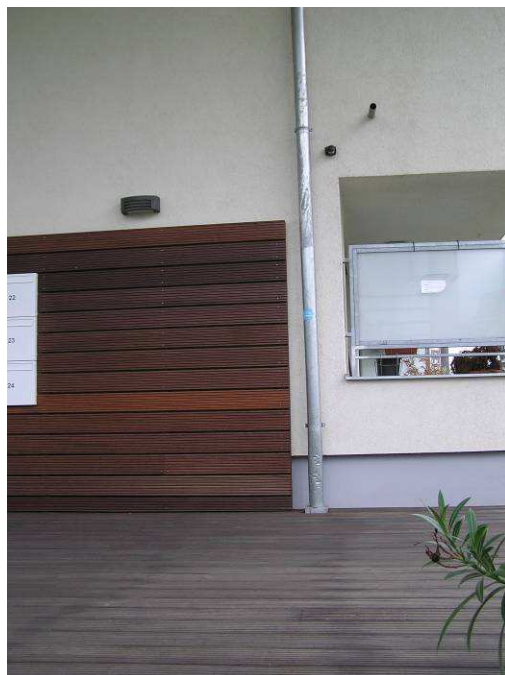
**Obrázek 43**

- poničený svod dešťové vody u vstupu do objektu, chybí spodní objímka – ukotvení svodu (obrázek 43)

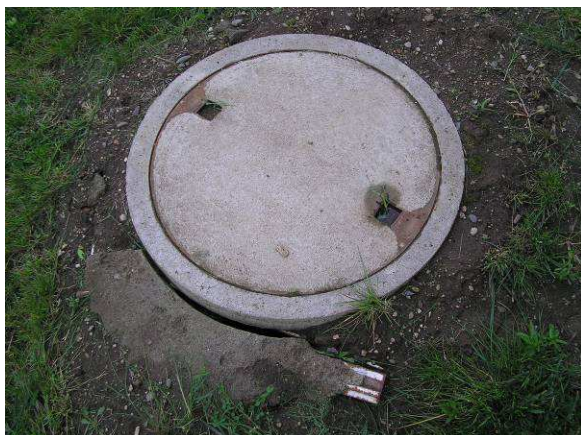
Obrázek 44

- sběrná jímka dešťové kanalizace - poničené usazení poklopu (obrázek 44)

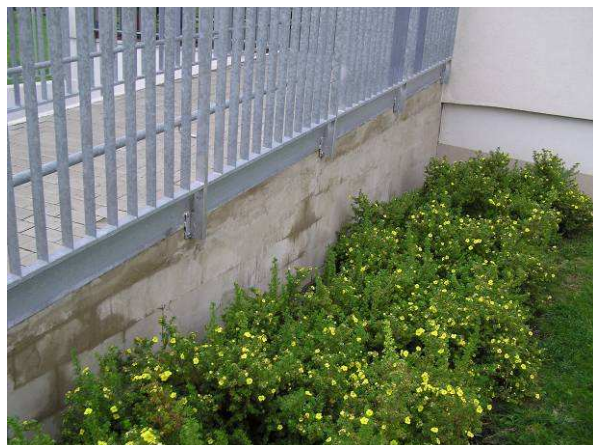
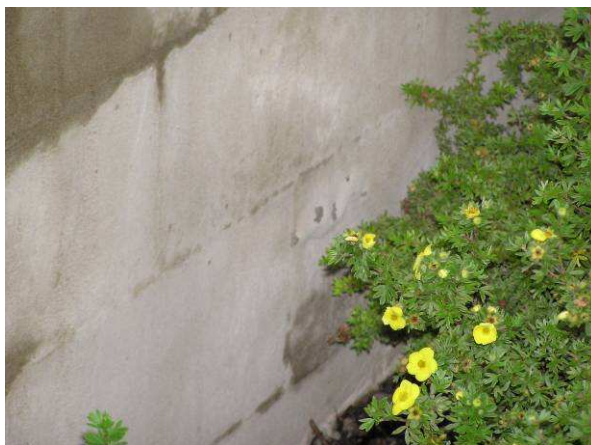
- trhliny na boční zdi pod přístupovou rampou ke vstupu do bytového domu, zatékání přes zámkovou dlažbu (obrázek 45, 46)

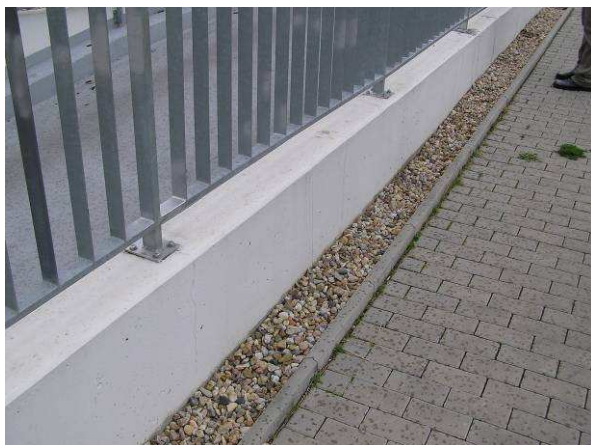
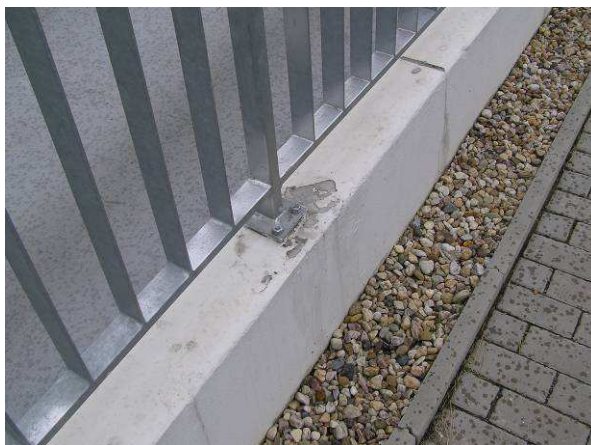
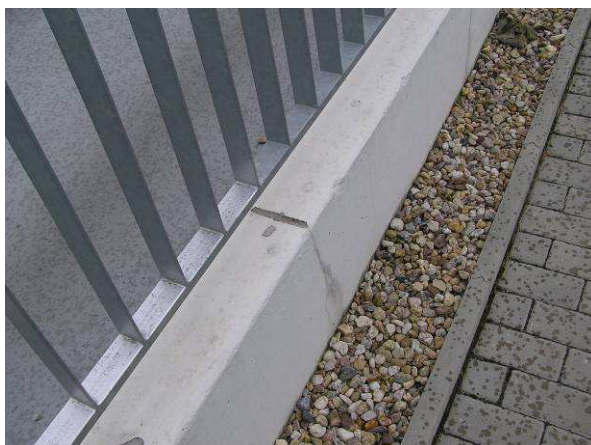
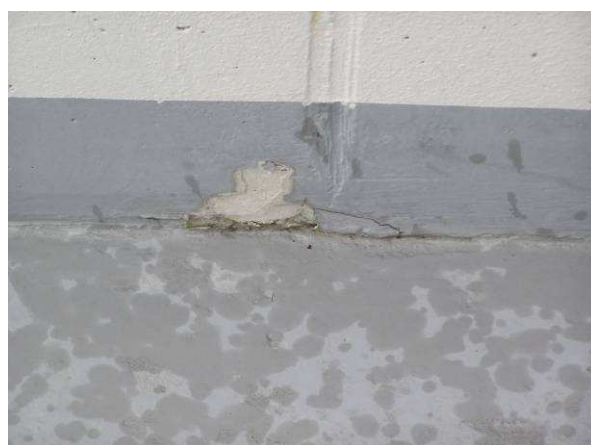
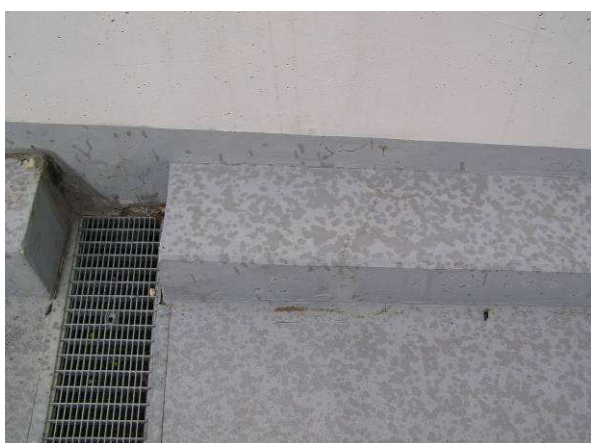
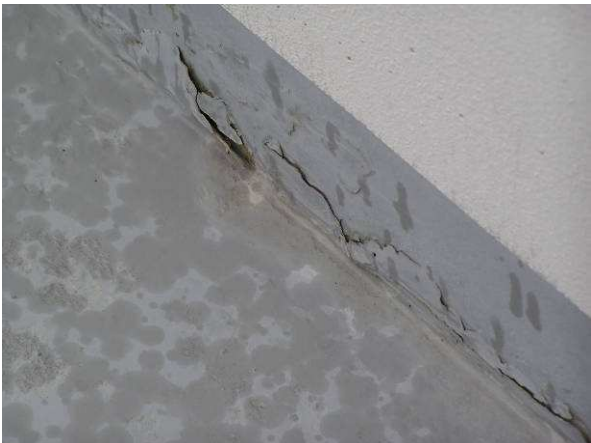
- trhliny oboustranně na betonových zdech lemující příjezdovou rampu do garáže, včetně zvýšených obvodových „hran“ vodorovné plochy – zatékání a degradace povrchové úpravy (obrázek 47, 48, 49, 50, 51, 52)

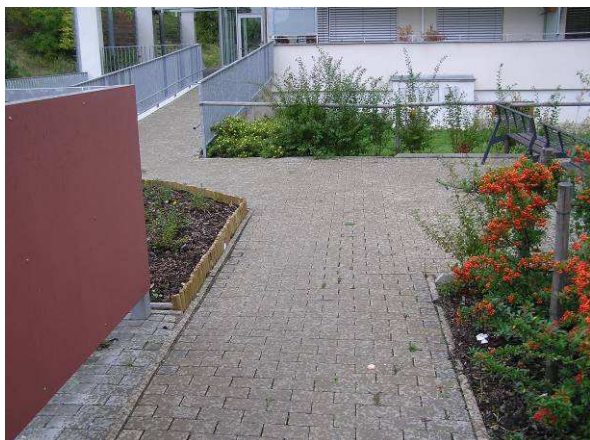
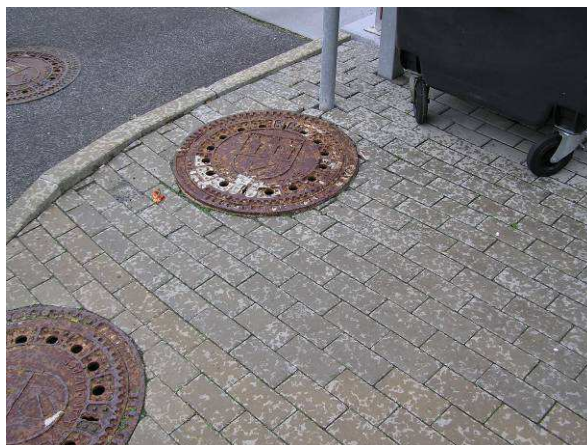
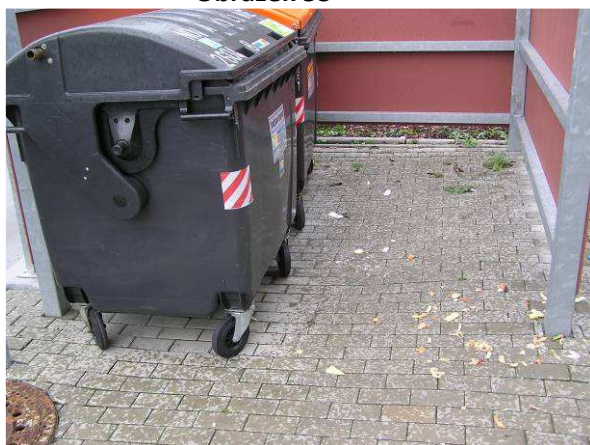
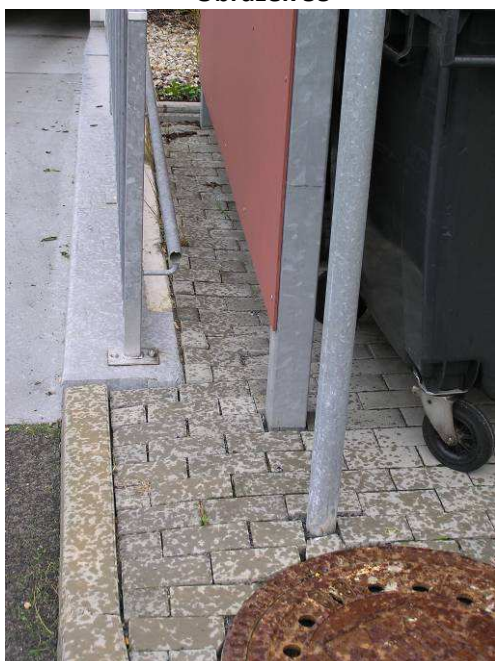
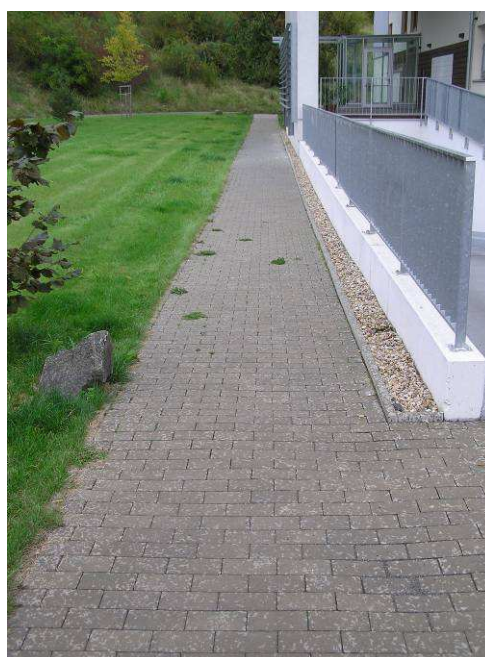
- zámková dlažba – přístupová cesta k objektu bytového domu od obslužné komunikace - propadlá místa v zámkové dlažbě, včetně plochy pro popelnice (obrázek 53, 54, 55, 56, 57)
